## Vadné kondenzátory

## Snímače tlaku Danfoss a čerpadla Reich pro CLIMACELL

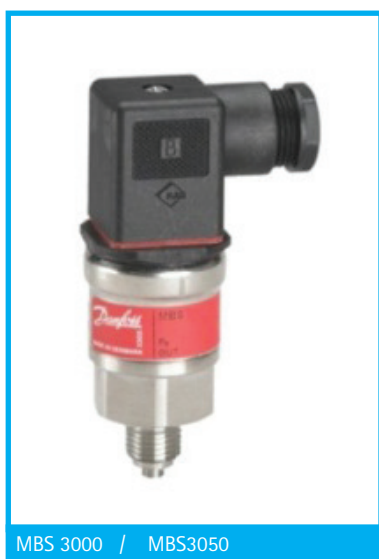
MBS 3000 / MBS3050

Pro regulaci tlaku ve vyvíječi páry se používá snímač tlaku od firmy Danfoss. V minulosti byly s těmito snímači problémy, a proto jsme je nahradili jiným typem, který na základě doporučení dodavatele, firmy Danfoss, měl tyto problémy odstranit. Snímače byly podrobeny expertíze ve výrobním závodě a bylo konstatováno, že došlo k prasknutí membrány tohoto snímače. Proto jsme v září 2012 nahradili původní snímač MBS 3000 novým typem MBS 3050, který je navíc vybaven tlumičem rázu (viz obrázek). Tento tlumič rázu je ve skutečnosti velmi malý otvor, který je při provozu zanášen

drobnými nečistotami. Následkem toho nepracuje snímač tlaku správně a dodává řídicímu systému chybná data. To pak může vést k dalšímu poškození vyvíječe. Nyní se opět vracíme k původnímu snímači tlaku, neboť se ukazuje, že problém s prasklou membránou nebyl způsoben tlakovým rázem. Zároveň jsme udělali konstrukční úpravu na samotném vyvíječi páry. Funkci snímače lze prověřit takto:

0 bar..... 4 mA

1 bar..... 20 mA.

S odstupem času jsme zjistili, že problém se vyskytuje hlavně přes zimní měsíce. Dochází tedy k zamrznání zbytků vody jak ve snímači tlaku, tak v ponorném čerpadle. Proto upozorňuji na nutnost obě součástky důkladně vysušit, pokud má dojít k převozu přístroje v období, kdy se předpokládají mrazy. V případě snímače tlaku nestačí vodu z vyvíječe pouze vypustit, ale je nutné snímač demontovat a zkondenzovanou vodu v komůrce snímače odsát, nebo vytřepat. Rovněž doporučujeme převážet CLIMACELL s odšroubovaným vypouštěcím šroubem a to z důvodu zabránění tvorby podtlaku ve vyvíječi. Čerpadla Reich je třeba rovněž vysušit a také vypustit vodu z ostatních komponentů.

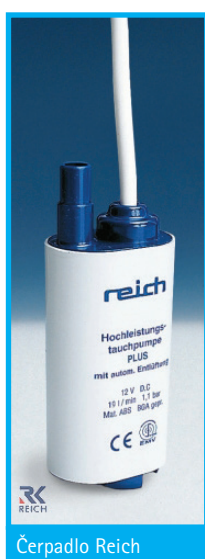
Čerpadlo Reich

Poslední dobou se u několika zákazníků objevil rovněž problém s ponornými čerpadly Reich. Ty stejně jako snímače tlaku byly poškozeny ihned po dodání k zákazníkovi.
