## Дефектные конденсаторы

BMT\_PR\_bulletin\_servis\_04\_ru\_4\_2013

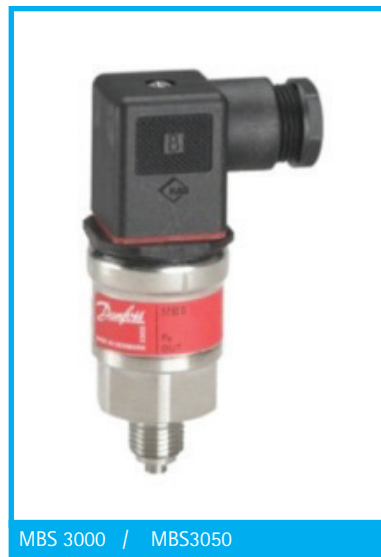
MBS 3000 / MBS3050

Датчики давления фирмы Danfoss применяются для регулирования давления в парогенераторах. В прошлом возникали проблемы с приведенными датчиками и потому мы их заменили на другой тип, который устраняет данные проблемы по сообщению производителя – фирмы Danfoss. Датчики подвергались экспертизе на производственном заводе и эксперты сообщили, что прорвалась диафрагма данного датчика. Потому мы в сентябре 2012 г. заменили оригинальный датчик MBS 3000 на MBS 3050. Приведенный новейший датчик снабжен демпфером – смотри рисунок. Данный демпфер в основном маленькое отверстие, которое засоряется в течение хода мелкими загрязнениями, и затем

датчик давления не работает правильно и поставляет ошибочные данные системе управления. Это может способствовать повреждению генератора. Теперь мы опять возвращаемся к оригинальному датчику, так как показывается, что проблема с прорванной диафрагмой не возникла из-за удара жидкости. Одновременно мы осуществили конструкционное исправление парогенератора. Функцию датчика можно проверить по следующему:

0 bar..... 4 mA

1 bar..... 20 mA.

В течение времени мы обнаружили, что проблема возникает прежде всего зимой. Значит, замерзают остатки воды в датчике давления и в погружном насосе. Потому предупреждаем о необходимости тщательно осушить обе части в случае транспорта прибора в сроке предполагаемого мороза. В случае датчика давления

необходимо не только выпустить воду из генератора, но необходимо также демонтировать датчик и откачать или вытряхнуть конденсированную воду в камере датчика. Также рекомендуем транспортировать CLIMACELL отвинченным сливным шурупом чтобы предотвратить возникновение отрицательного давления в генераторе. Насосы Reich тоже надо осушить и выпустить воду тоже из других компонентов содержащих воду.

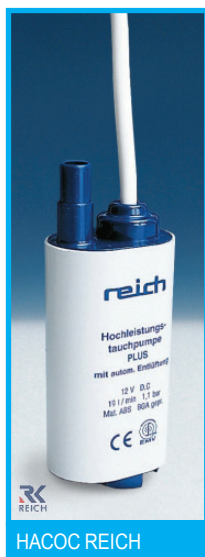
HACOC REICH

В последнее время появилась у некоторых клиентов тоже проблема с погружными насосами Reich. Они были повреждены немедленно после поставки клиентам, так как и датчики давления.
